Espigón de 50 m. de largo construido en caliza y hormigón. Los restos de infraestructuras que quedan entre el puerto y cargadero formaban parte de la antigua zona de embarque del mineral.

Se encuentran entre el cargadero y la Playa de Dícido.

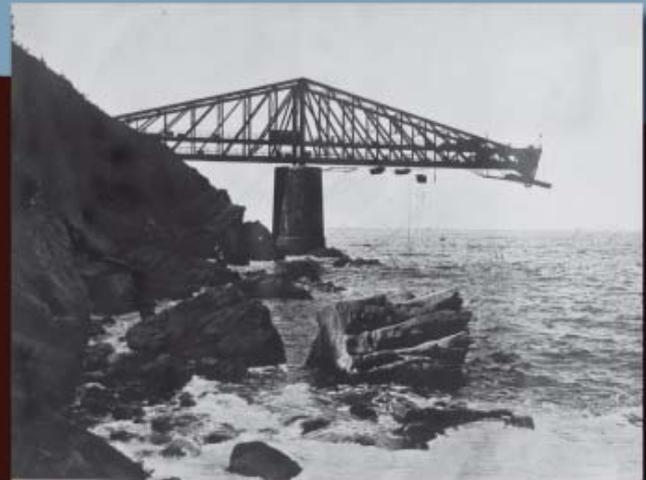
Zona de transporte y carga de mineral mediante vagones de cadena flotante y ferrocarril de adherencia.

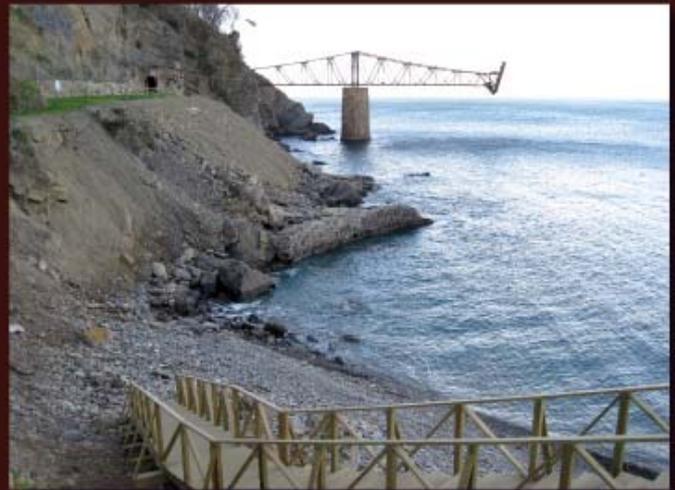
Salvo el espigón, el resto de las infraestructuras están ruinosas. Se conservan los muros, por lo que se precisa su restauración y señalización para evitar mayor deterioro. Parte de la infraestructura se usa como acceso a zonas de baño y de pesca. La restauración debiera tener en cuenta estos nuevos usos.

Restos del puerto con la actual escalera de acceso.

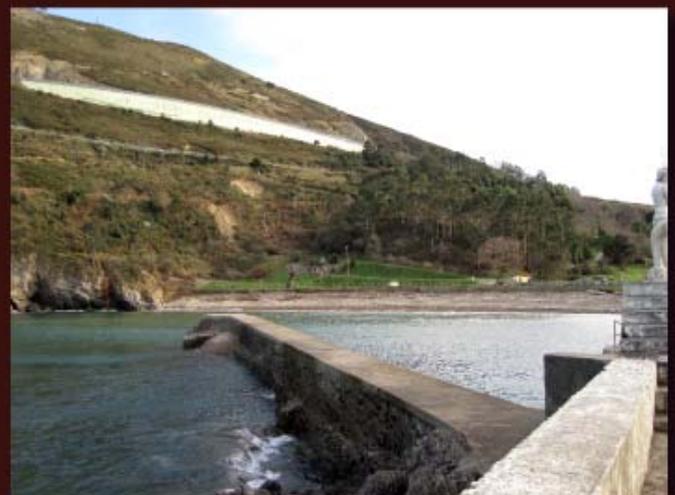
Puerto de Dícido en la actualidad.
