38 TALLERES Y FRAGUA DE DÍCIDO

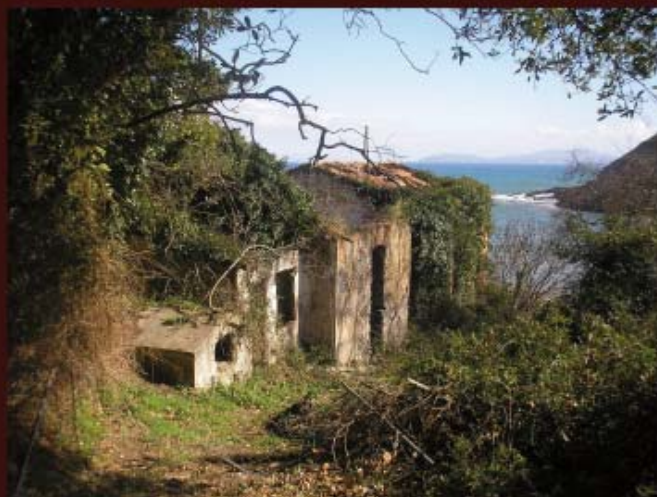
Vista de los talleres desde el camino a Arcisero

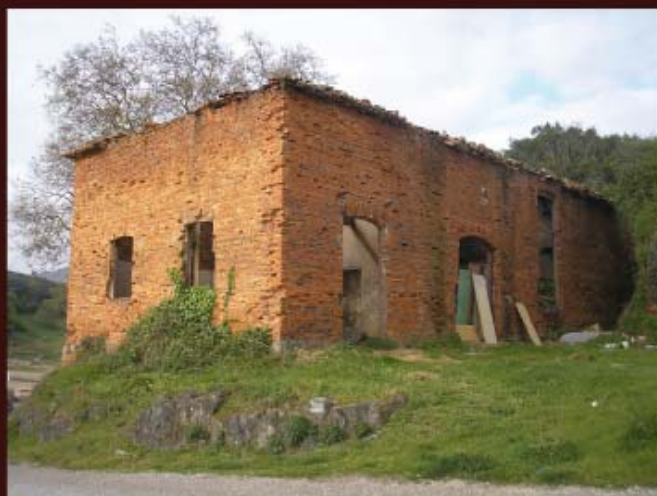
En mal estado, con la cubierta hundida y los forjados muy deteriorados; se conservan los muros exteriores. De urgente rehabilitación para salvar la fisonomía original del edificio. Se propone su rehabilitación como equipamiento vinculado a la vía verde.

Estado actual de la construcción, desde el paseo hacia el cargadero .
