Túnel de 1950 m. de longitud, con embocaduras de sillería y mampostería caliza. La parte cántabra mide 700 m. de longitud. En este punto finaliza la vía verde de Castro- Traslaviña.

El túnel de Herreros al final de la Vía de Traslaviña

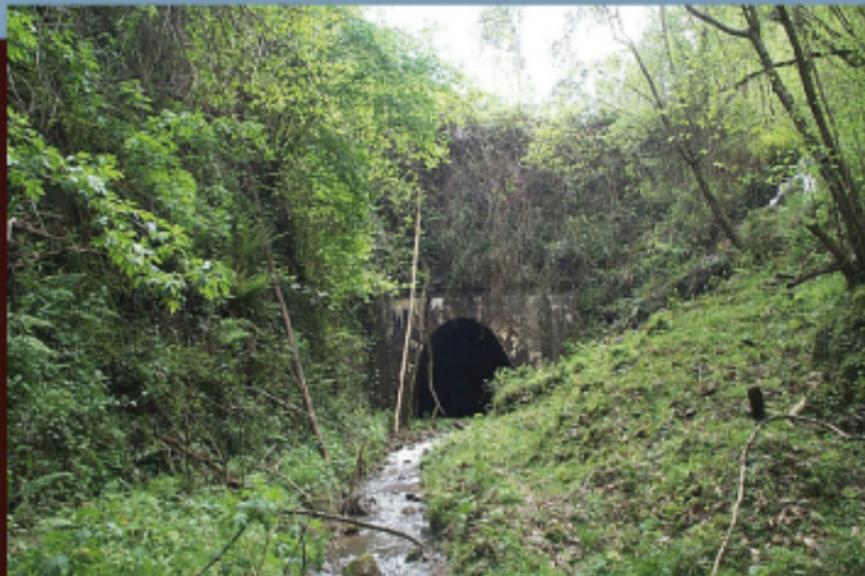
La entrada se encuentra en buen estado, tan sólo accesible unos 50 m. tras los que aparece una inundación de agua y lodo de unos 30 m. Requiere desbroce para poder acceder a la boca norte, la cántabra. El Ayuntamiento de Castro Urdiales y Enkarterialde (Asociación de Municipios Encartados de Vizcaya) estudian en la actualidad encargar un estudio geotécnico para su posible rehabilitación.

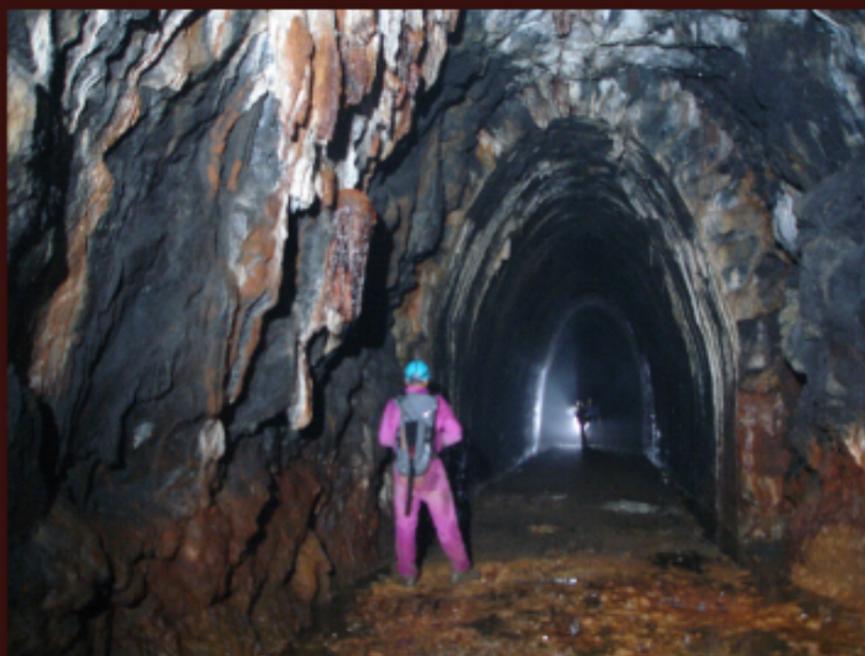
El túnel se caracteriza por las espeleofomas que alberga en su interior.

Hay zonas que están revestidas de mampostería caliza; otras de mampostería y arco de ladrillo macizo; y otras desnudas. Estas últimas han incorporado con el paso de los años la formación de espeleotemas: macarrones, coladas, microgours, cortinas, dientes de sierra, microexcéntricas, carbonilla calcificada...

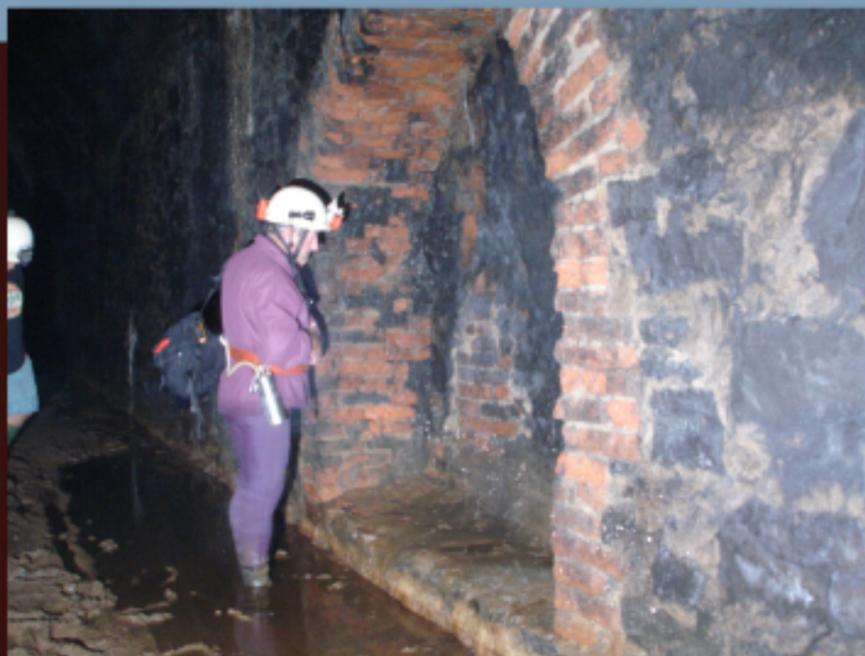
El túnel de Herreros al final de la Vía de Traslaviña

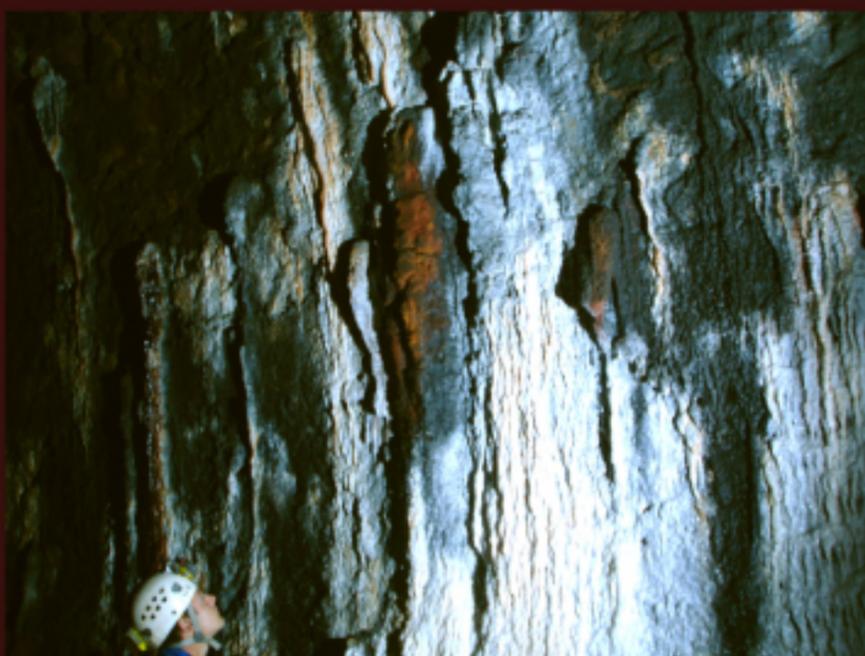
Espeleoformas que se han creado en el interior del túnel con el paso del tiempo

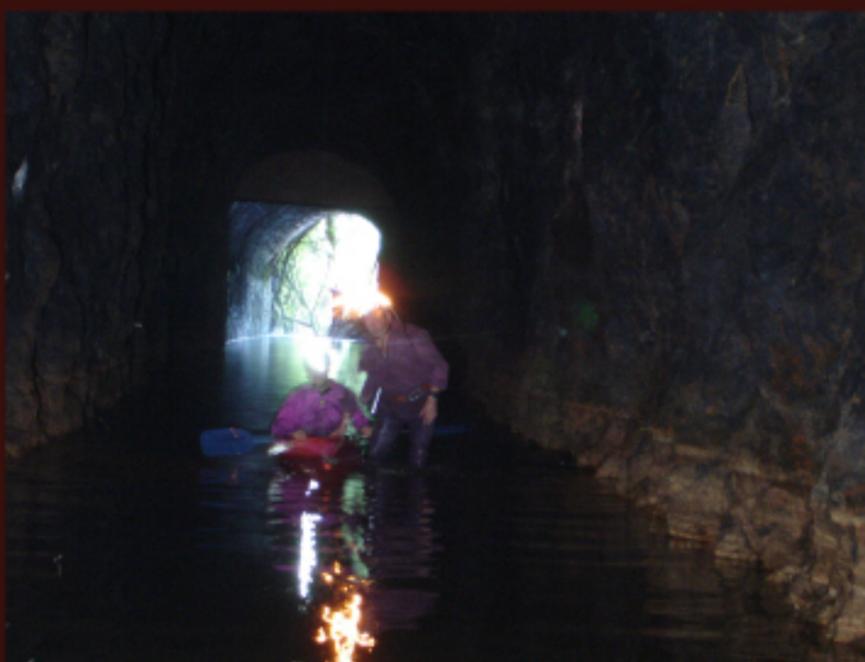
En ambas bocas existen inundaciones debidas a la falta de uso y mantenimiento del túnel. A unos 1600 m. de la entrada por Castro hay un pequeño derrumbe, si bien por lo general se mantiene en buen estado constructivo.

En la actualidad parte del túnel se halla anegado de agua

Se propone un estudio geotécnico, de viabilidad técnica y económica para su acondicionamiento como vía verde y comu-
