12 y 13

CASA DE LA CAPATAZA Y APEADERO DE LOS CORRALES

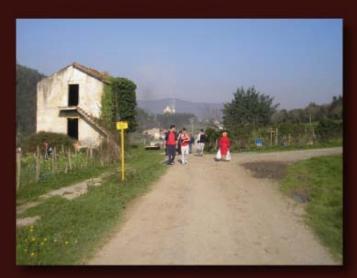
La casa de la Capataza es un edificio en ruinas de dos alturas y 60 m2. de planta. Se conservan las paredes en mampostería revestidas de mortero. Sirvió de residencia del capataz de la vía de Castro a Traslaviña.

la casa se encuentra en estado de ruina, pueden aprovecharse sus paredes de mampostería. Se propone su restauración como albergue vinculado a la vía verde.

La casa en 1993.
