Descripción

Pilastra sobre la que se asentaba el Cargadero de Saltacaballos y las infraestructuras anejas de transporte y descarga del mineral.

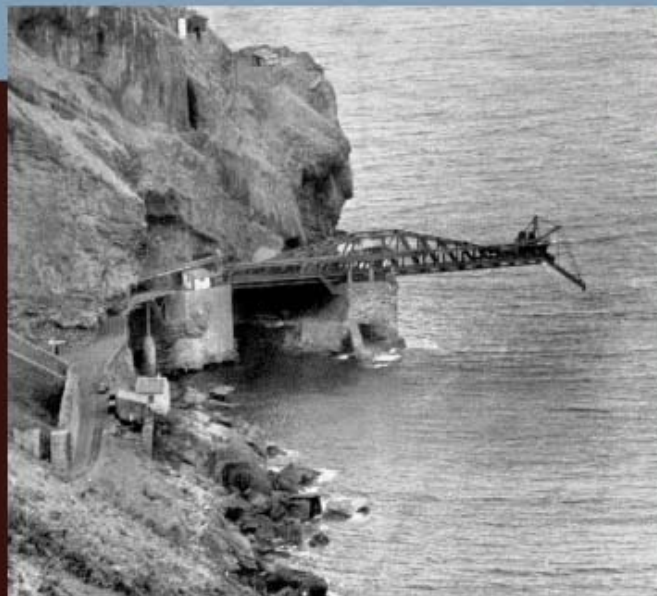
Cargadero de Saltacaballos de la Compañía Minera de Setares Construido por la casa Auguste Lecocq en 1888.

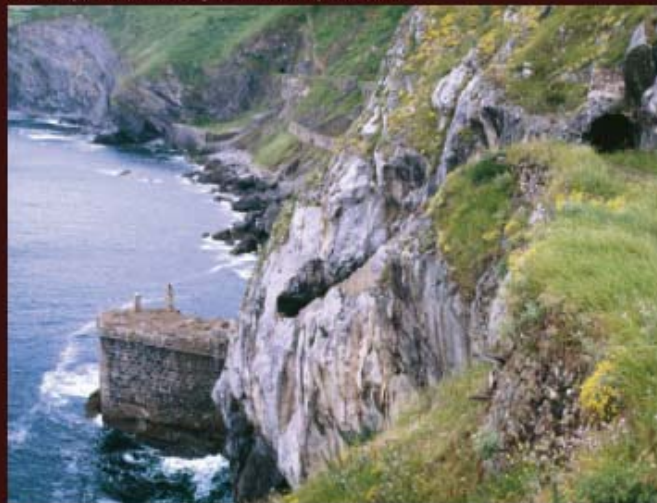
Está construida en sillería caliza, tiene una altura de unos diez metros y una planta pentagonal de 160 m².

La pilastra se encuentra en buen estado, algunos de los elementos adyacentes, sobre todo los pilares de la vía originaria se encuentran muy deteriorados o hundidos en el fondo del mar.

Pilastra que soportaba el cargadero vista desde La Punta de Saltacaballos, al final de la traza del plano inclinado que accedía al antiguo cargadero.

Se propone su rehabilitación como mirador del Cantábrico, y la restauración de los elementos que aún se mantienen en pie.

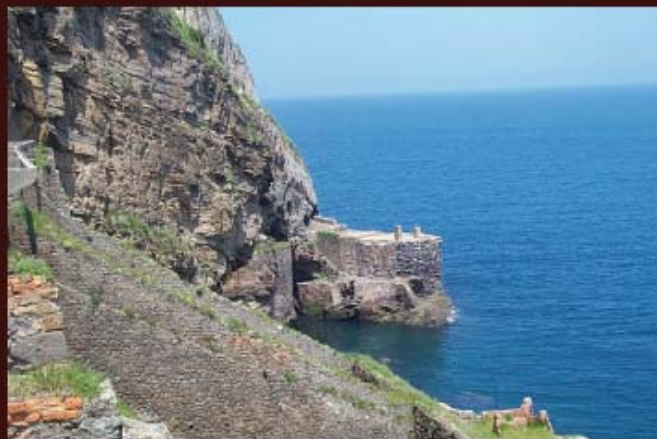
Vista del cargadero en la actualidad desde los acantilados de La Tejilla. En primer plano las paredes de los depósitos de mineral.
